Lycée Astier

Aubenas (Ardèche)

1. Le lycée d'après l'exécutif du conseil régional

2. La réalité du lycée

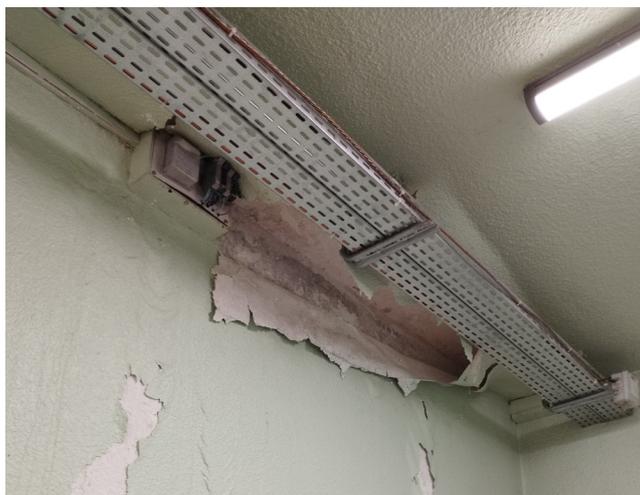
Un lycéen a posté une photo montrant des infiltrations dans un plafond et précise « Une photo n'est pas suffisante pour décrire l'état du lycée mais celle ci est la plus parlante (il faut imaginer que le lycée dans son entièreté est à l'image de cette photo) »

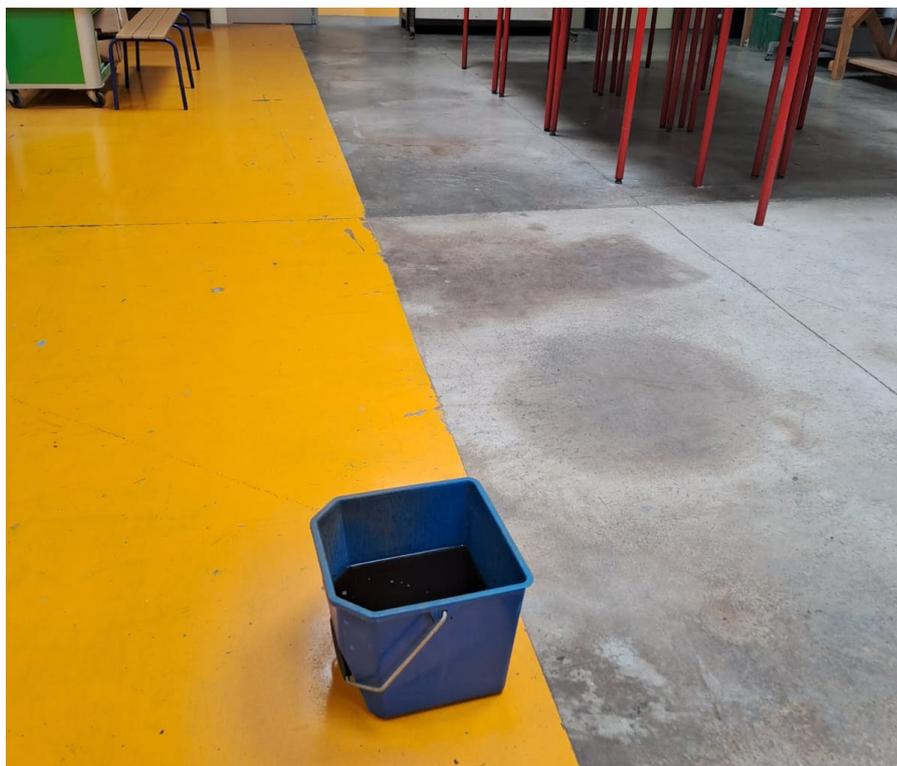
Des panneaux solaires ont été installés, il y a déjà plusieurs années, sur les toits des ateliers, mais certains sont à l'ombre une partie de la journée (masque solaire) et leur orientation n'est pas optimale. Les trois bâtiments du lycées ont des toits plats, des fuites d'eau sont signalées

Légende : Dans l'atelier Menuiserie Aluminium Verre", un seau recueille l'eau qui tombe d'une fuite dans le toit.

- Assurer l'accès à des ordinateurs non obsolètes,
- Changement des menuiseries,
- Isolation des façades,
- Isolation des toits et installation de panneaux photovoltaïques,
